## Inspectierapport NEN1010

van de elektrotechnische installatie van

### Maxdoro

aan de **Vanadiumweg 11L**

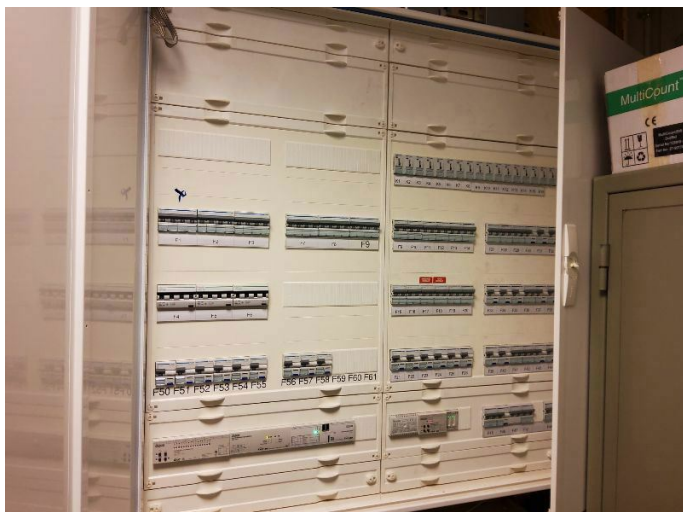
#### Foto verdeelinrichting

Verdeelinrichting:	HVK
Voorbeveiliging:	80
Hoofdschakelaar:	125 Amp.

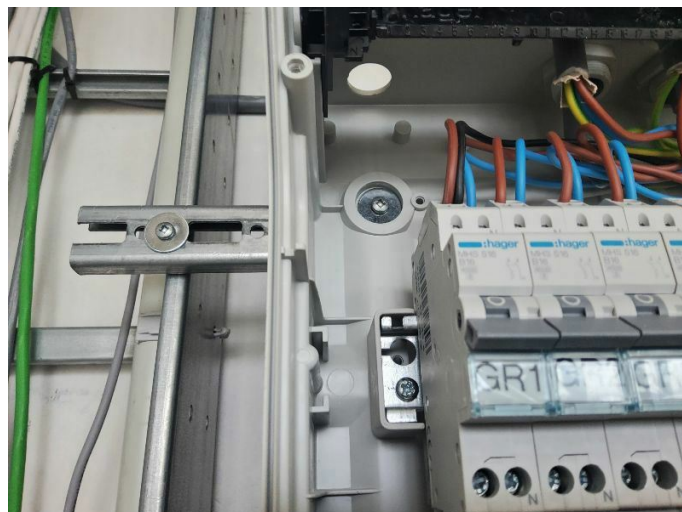
## Afwijking 03

HVK

Aardlekbeveiliging

Er zijn meer dan 4 eindgroepen achter 1 aardlekbeveiliging gemonteerd.

Defect elektrische materieel of/en ontwerpfout

Uitval

**D3****Controlepunt(en)**

CV-e Aanwezigheid van geschikte scheiders en schakelaars op de juiste plaatsen (zie rubriek 536);
